Mapa sytuacyjno-wysokościowa

| REMONT ULICY CURIE-SKŁODOWSKIEJ W ŁASINIE | | | |
| Tytuł rys: | | Nr rys. 1 | |
| PLAN SYTUACYJNY | | | |

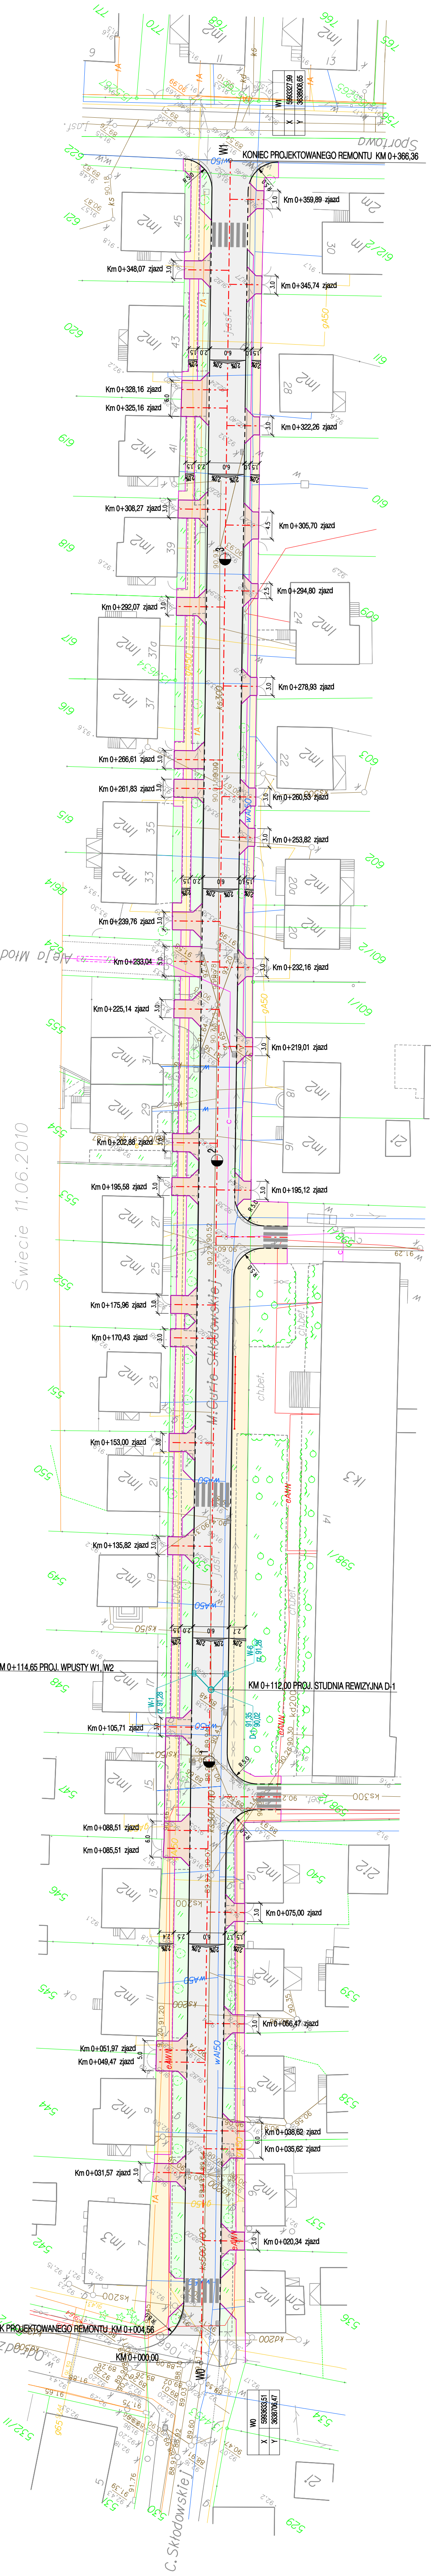
POCZĄTEK PROJEKTOWANEGO REMONTU - KM 0+004,56

KM 0+000,00

KM 0+114,65 PROJ. WPUSTY W1, W2

KM 0+112,00 PROJ. STUDNIA REWIZYJNA D-1
